事業場名			
件名	電線の焼損	日時	
内容	11月25日に監視装置#2 PCS5~8が系統電源周波数/電圧未確定で停止 11月26日に現地確認

事業場名			
件名	バックシートの破れ	日時	
内容	12月20日に月次点検実施いたしました。

事業場名			
件名	圧着不良・端子キャップ巻き込み	日時	
内容	<p>パソコン停止に伴いパソコン内部を確認していると、 圧着不良・端子キャップ巻き込みがありました。</p>

事業場名			
件名	パネル固定金具の緩み	日時	
内容

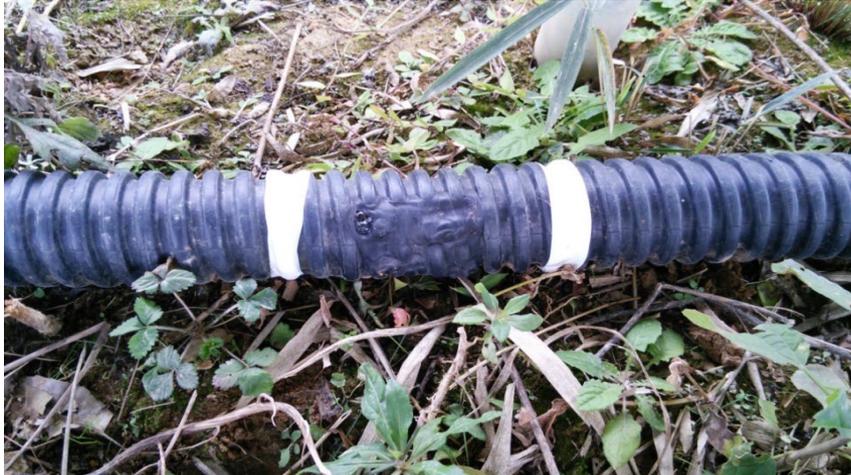
集電箱の末端までブレーカーが切れずに異常状態のままであった。(パワコンは異常で停止)
他物件で電線の焼損例があったので配管を調査した結果、溶融した跡を発見。

電線管内に接続箇所はある、ボックスに収まっていない、特に電線同士をテープ巻で接続しており、電気工事屋さんの仕事では無い(無免許?)ありえない様な物でした。現地確認時はブレーカーがトリップしておらず、電気が来ている状態で写真の通り過熱し、焼損中で山火事になる恐れがありました。黒い波付硬質合成樹脂管(FEP)は自己消化性はないため、延焼してしまいます。FEPは基本的には埋込みにて施工しますが、ケーブルの保護管として地上ところがしをされる方もおられます。この件についてはグレーゾーンなので強制力はありません。

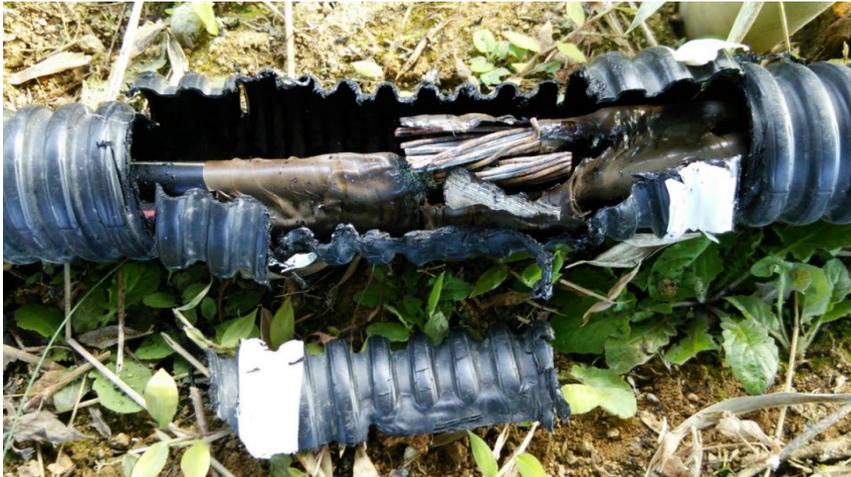
工事業者がおられたので、配管を割っていただいた所、配線が焼損していた。

工事業者によると受電した時に電圧確認できない回路があり、電線を確認すると電線が同様のテープ巻だけであり、接続が抜けていた箇所が1ヶ所あったそうです。工事元請が外注業者にヒアリングの結果、他には同様の施工はしていないとの事でしたが1ヶ月経過後に焼損となり今回の事例が発覚しました。

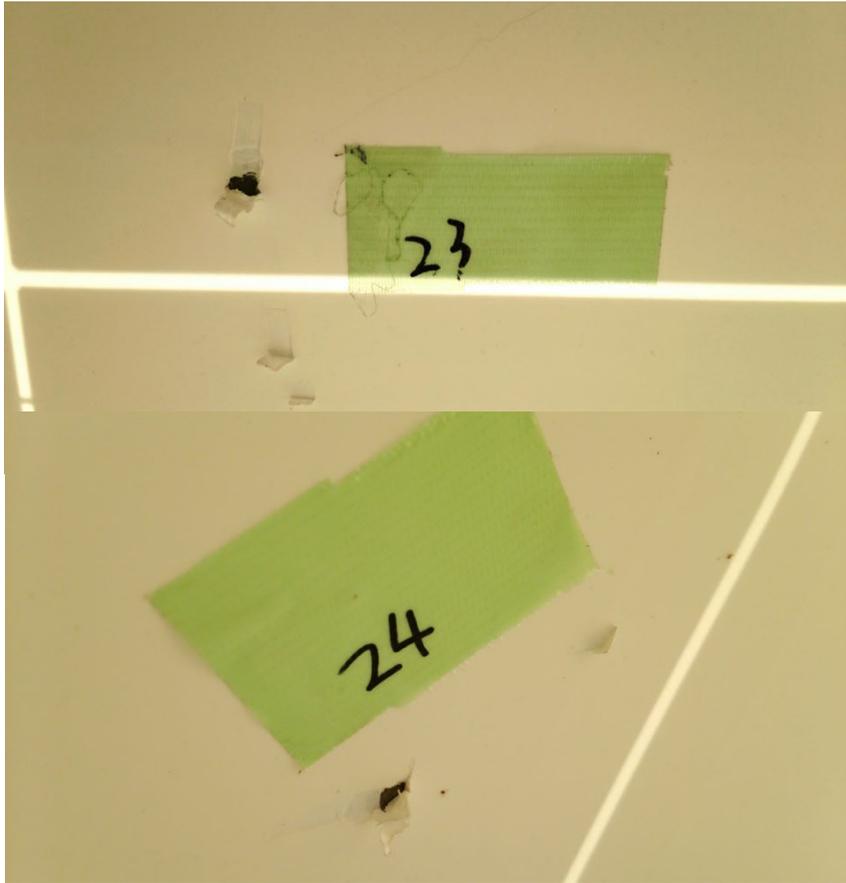
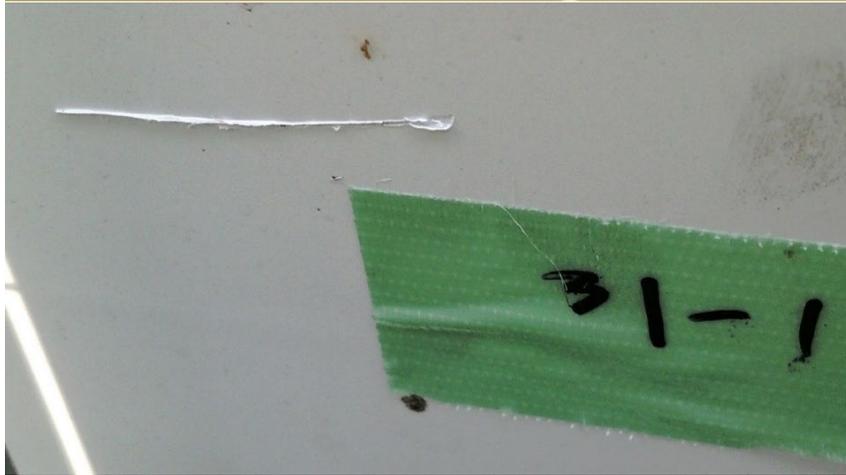
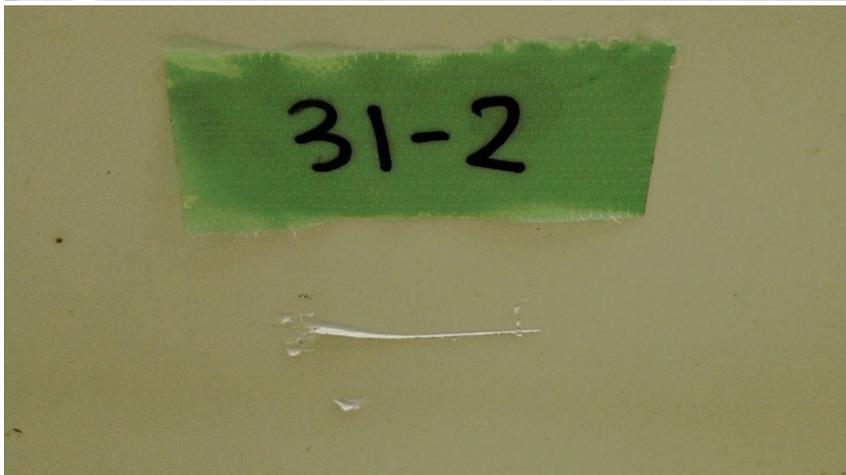
バックシートの破れが大小合わせて
34枚見つかりました。

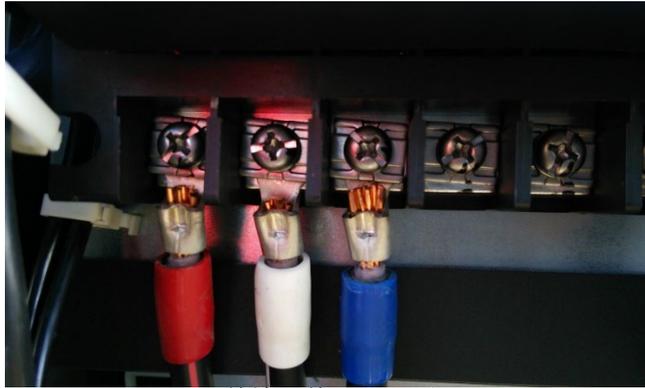
前端圧着 3ヶ所

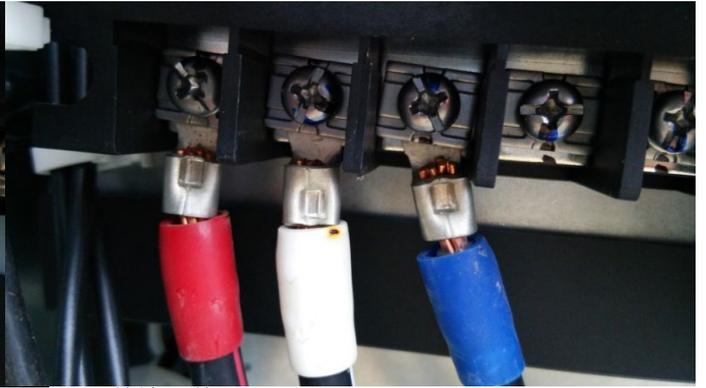
前端圧着

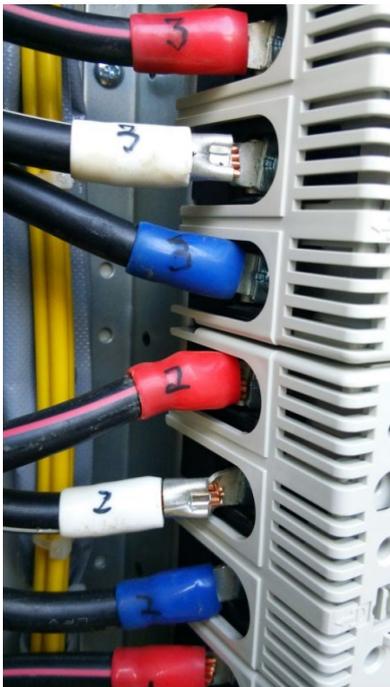
前端圧着

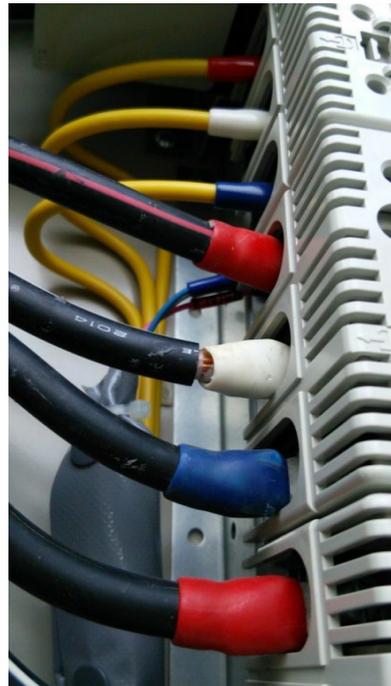
被覆切り過ぎ

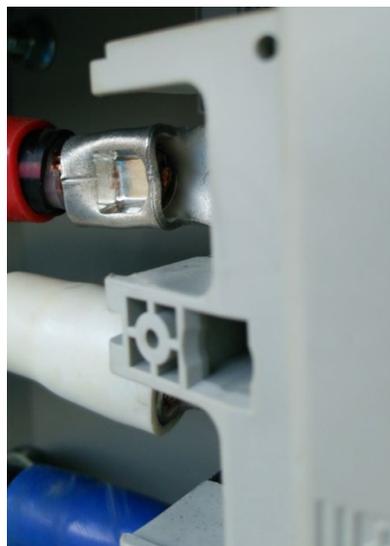
電線挿入不足
 正面からでは電線が全く見えない

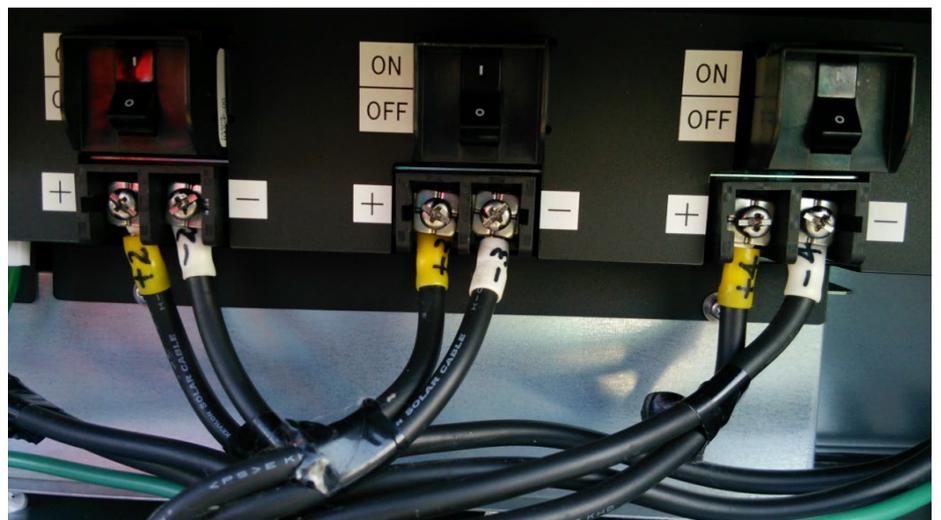
端子キャップ巻き込み

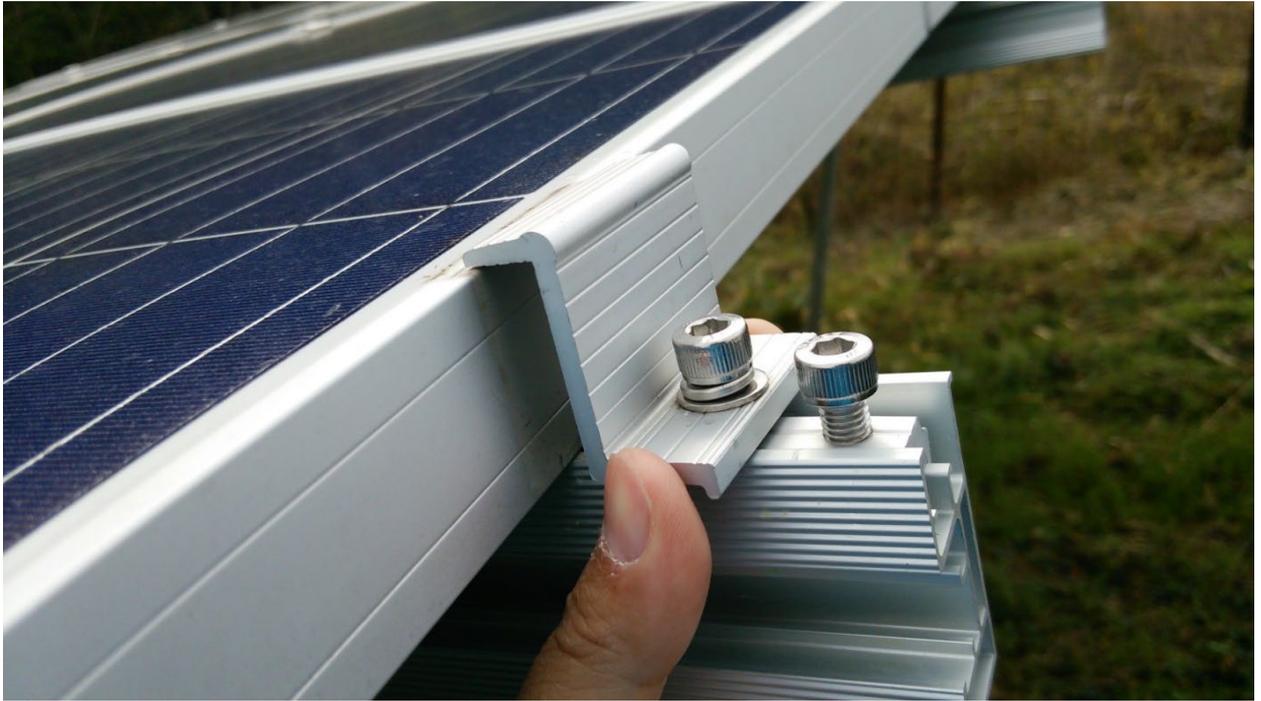
パネルの点検中にパネル固定金具の緩みを発見しました。
