事業場名			
件 名	第3キュービクル送りケーブル端末処理温度異常	日 付	2019.02.05
内 容	<p>2/5の点検時に第3キュービクルからの送りケーブル端末処理部分が一線のみ高温であり保護テープが溶けていました。 当日、夜間に停電して復旧しておきました。</p>

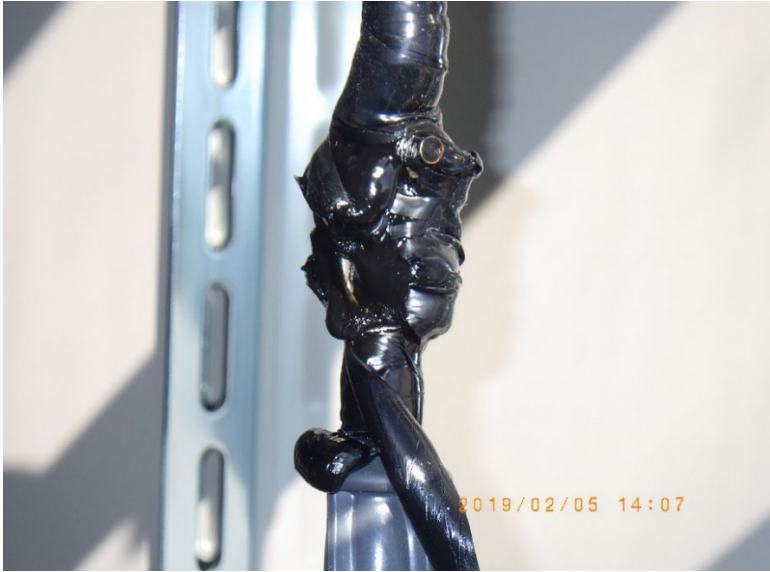
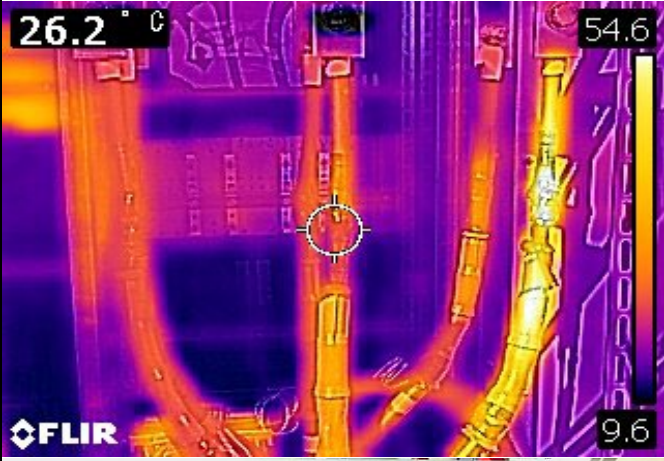
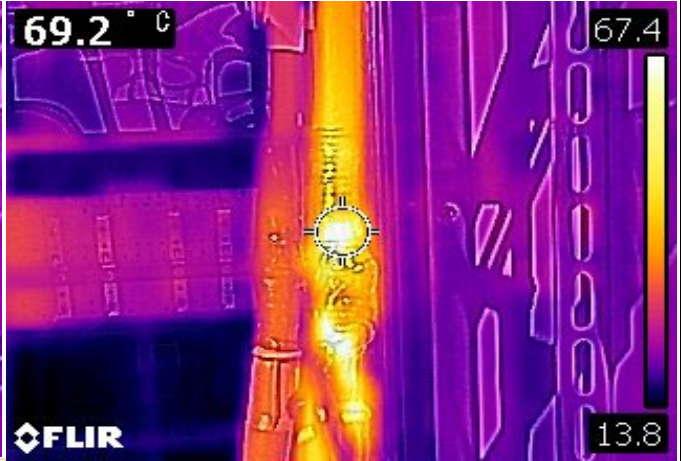
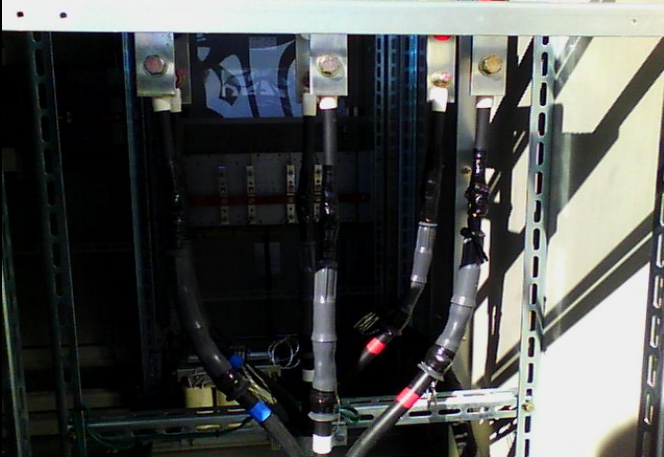
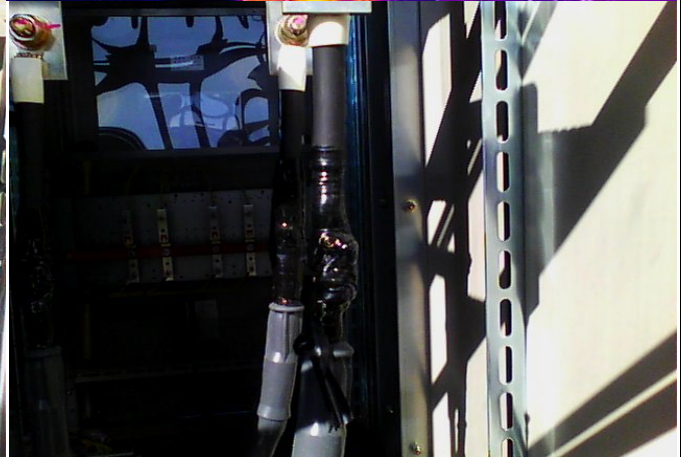
正常な部分		テープが溶けている部分

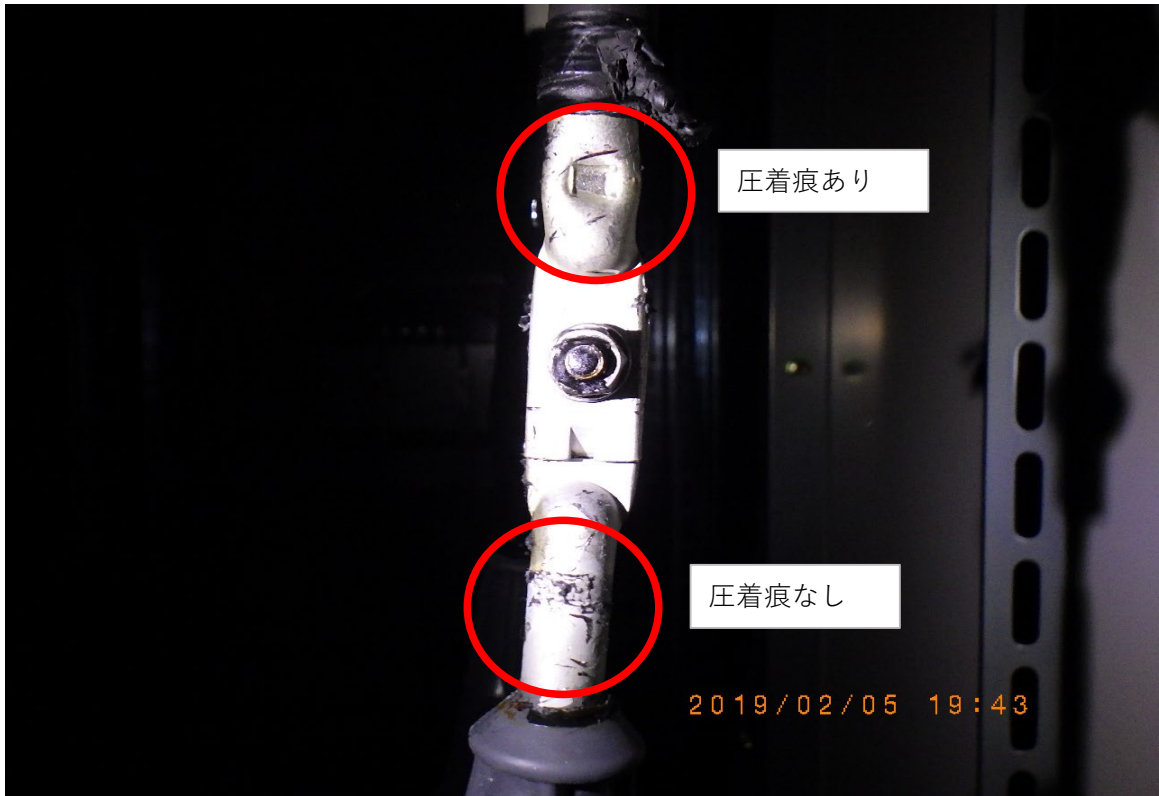
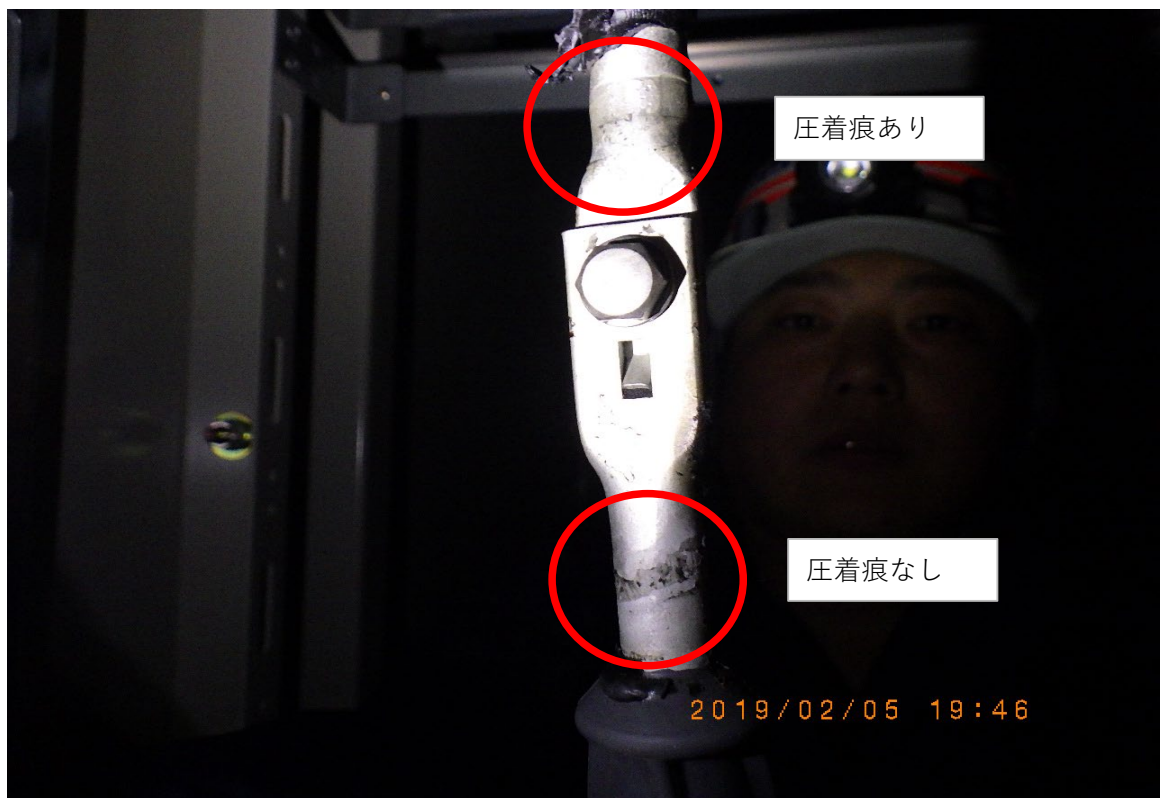
事業場名			
件名	第3キュービクル送りケーブル端末処理温度異常	日付	2019.02.05
内容	<p>停電をしてテープをはずしたところ、圧着がされておらず端子内部で線が動いておりました。</p>

事業場名			
件名	第3キュービクル送りケーブル端末処理温度異常	日付	2019.02.05
内容	<p>圧着されていなかった端子を圧着しきちんと圧着されたことを確認後テープを巻きなおして復旧いたしました。テープは目立つように白で巻いております。</p>

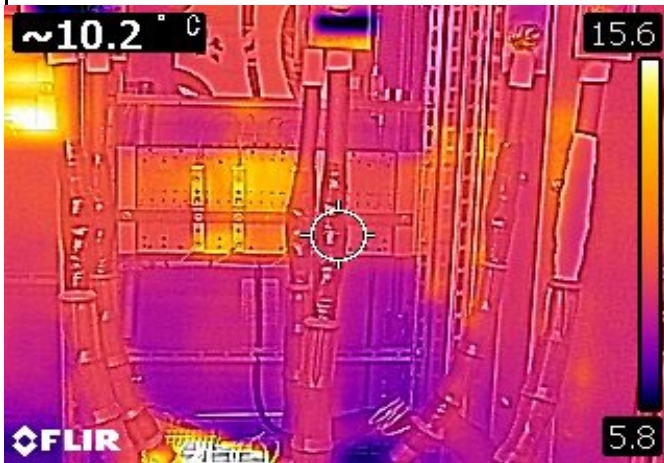
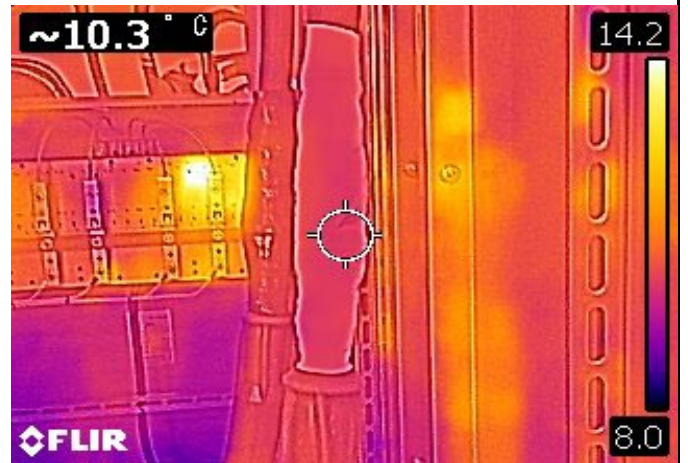
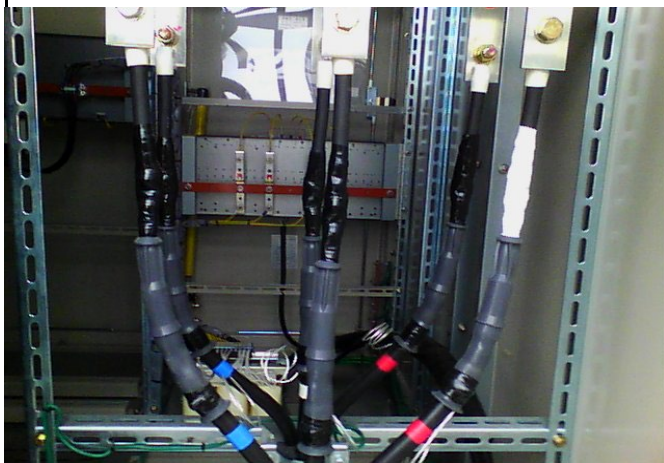
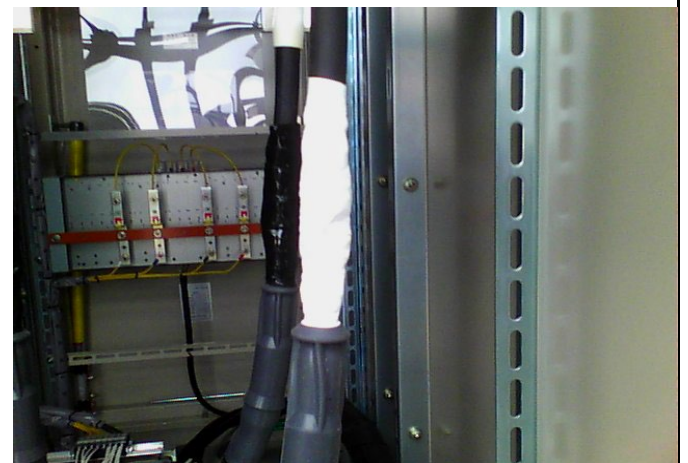
事業場名			
件名	第3キュービクル送りケーブル端末処理温度異常	日付	2019.02.07
内容	2月7日に再度確認したところ、温度は正常に戻ってりました。
