# 高圧ケーブル絶縁管理の実務

～ 更新時期に満たない高圧CVケーブル(E-T)  
の絶縁低下とその診断方法について ～

(一社)九州電気管理技術者協会会員 金丸 義男

R7.7.10

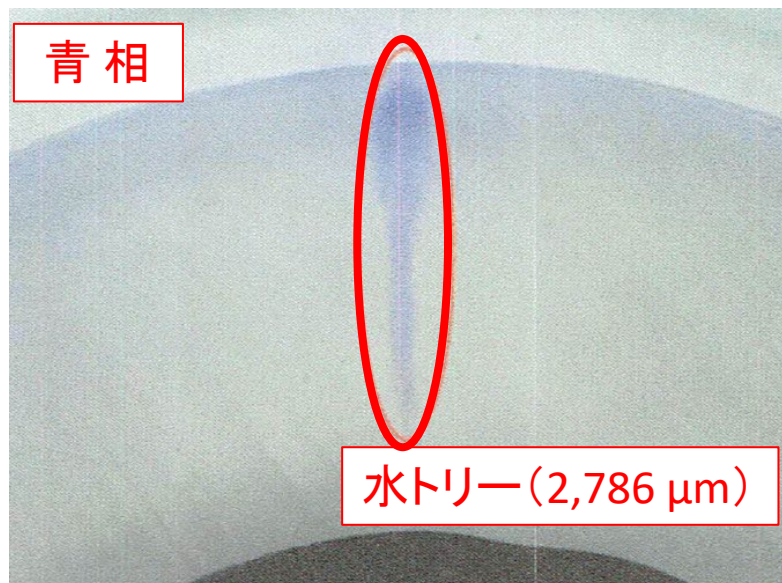
A社製 2008年製造  
2020年10月に絶縁低下を確認  
亘長 FEPで40m

ただし、今回の針状水トリーが発生した場合でも、進展の途中から、又は貫通後に樹枝状に近い形に変わっているものも、見受けられる。

杉本氏たちによって、絶縁低下現象の原因に関する解析結果が報告された。水トリー劣化が加速した要因は「半導電テープ中に親和性の高い非イオン界面活性剤や $\text{Na}^+$ と $\text{SO}_4^{2-}$ が溶出する助剤を混合させて、絶縁体が乾式架橋のケーブルに使用したことで、針状硫酸ナトリウム水トリーが発生した」ことになる。

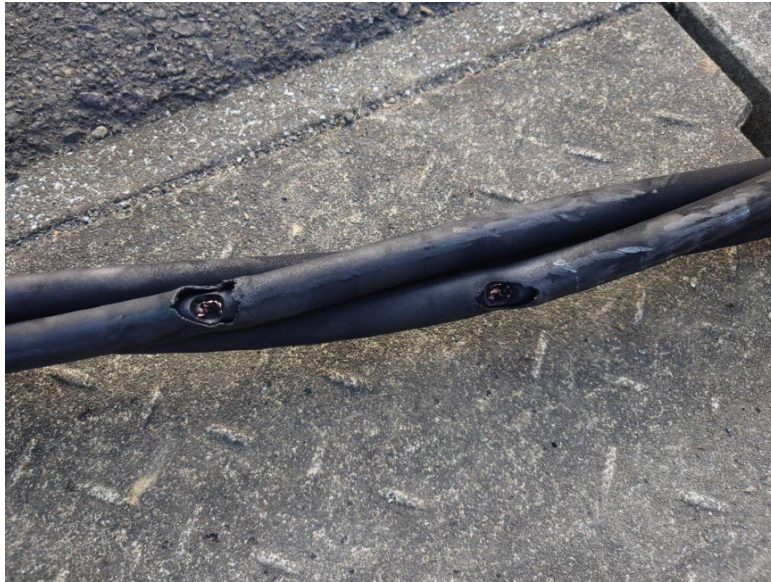
経緯 R6.11.24 年次点検を実施。その8日目にパンクする。

1年前の年次点検では高圧ケーブルの絶縁抵抗値は2,000M $\Omega$ /1kVであり、例年と同じで良好と判断。本年の年次点検では、絶縁値が下がっていたが（この事業場は海岸に近く）台風等による塩害と想定していた。

- ・R6.12.2 当施設の職員が、「ドーン！」という音を2回聞いた後に停電となる。  
主任技術者は九電よりの連絡で知り、ケーブル交換の対応実施。PASは「SO」表示あり。

⇒ 今回、配変OCRが動作しなかった原因は、現場が配変より遠方にあり、遠方のPGBは短絡電流が1sec以上流れないと動作しないため（配電の説明）  
👉 間欠地絡⇒短絡へ

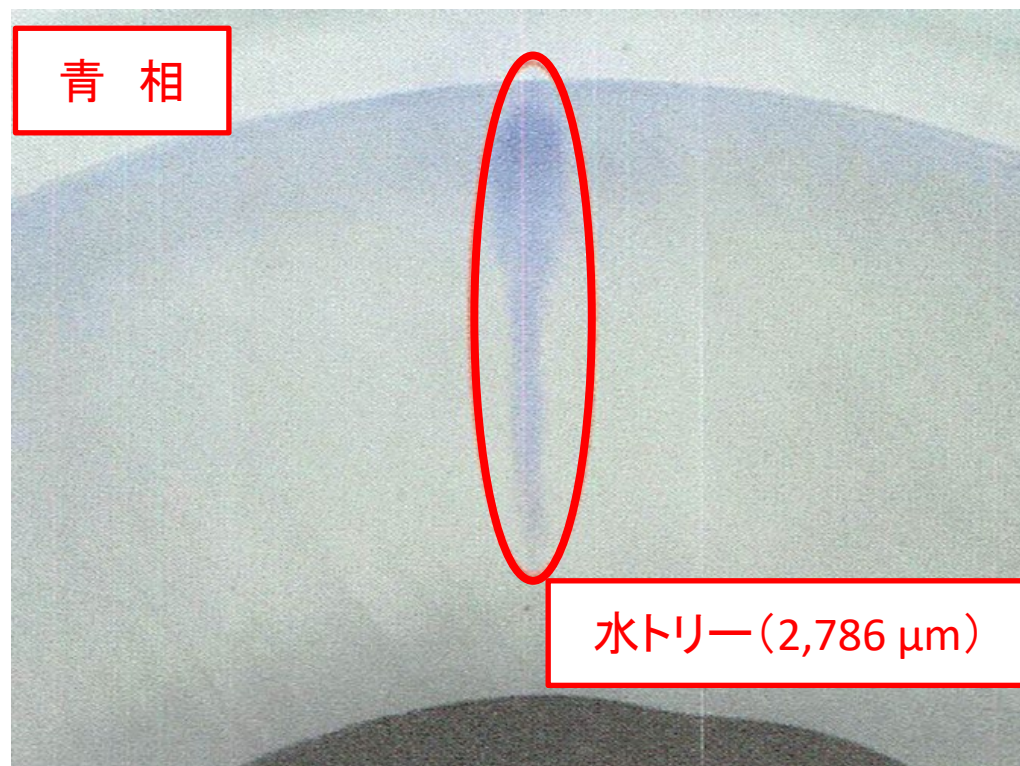
分析の結果、針状水トリーの存在を確認したケース

分析した4事例（①～④）では全て写真のような針状水トリーが確認された。

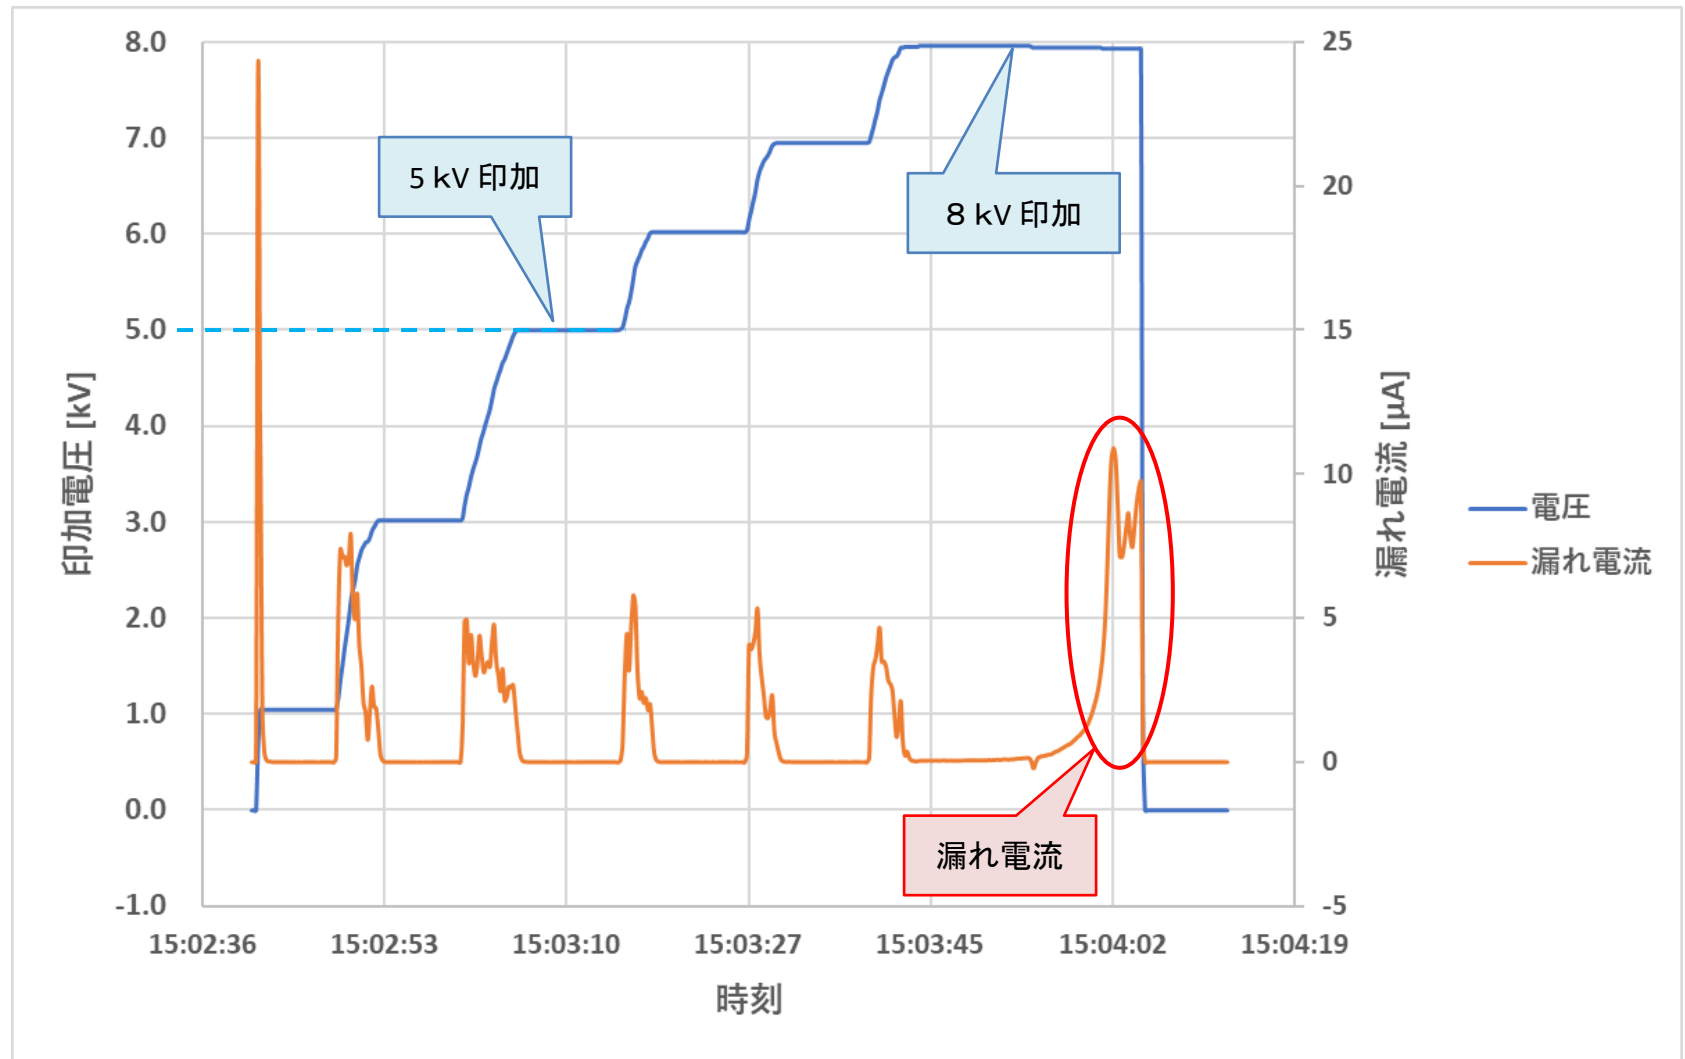
#### ④運送会社

引込高压ケーブル測定記録(三線一括測定) 古河 2011年製

実測絶縁値 100 GΩ以上／5 kV

8 kV印加後、漏れ電流が増加 絶縁抵抗値が1 GΩまで低下  
測定中断...要注意

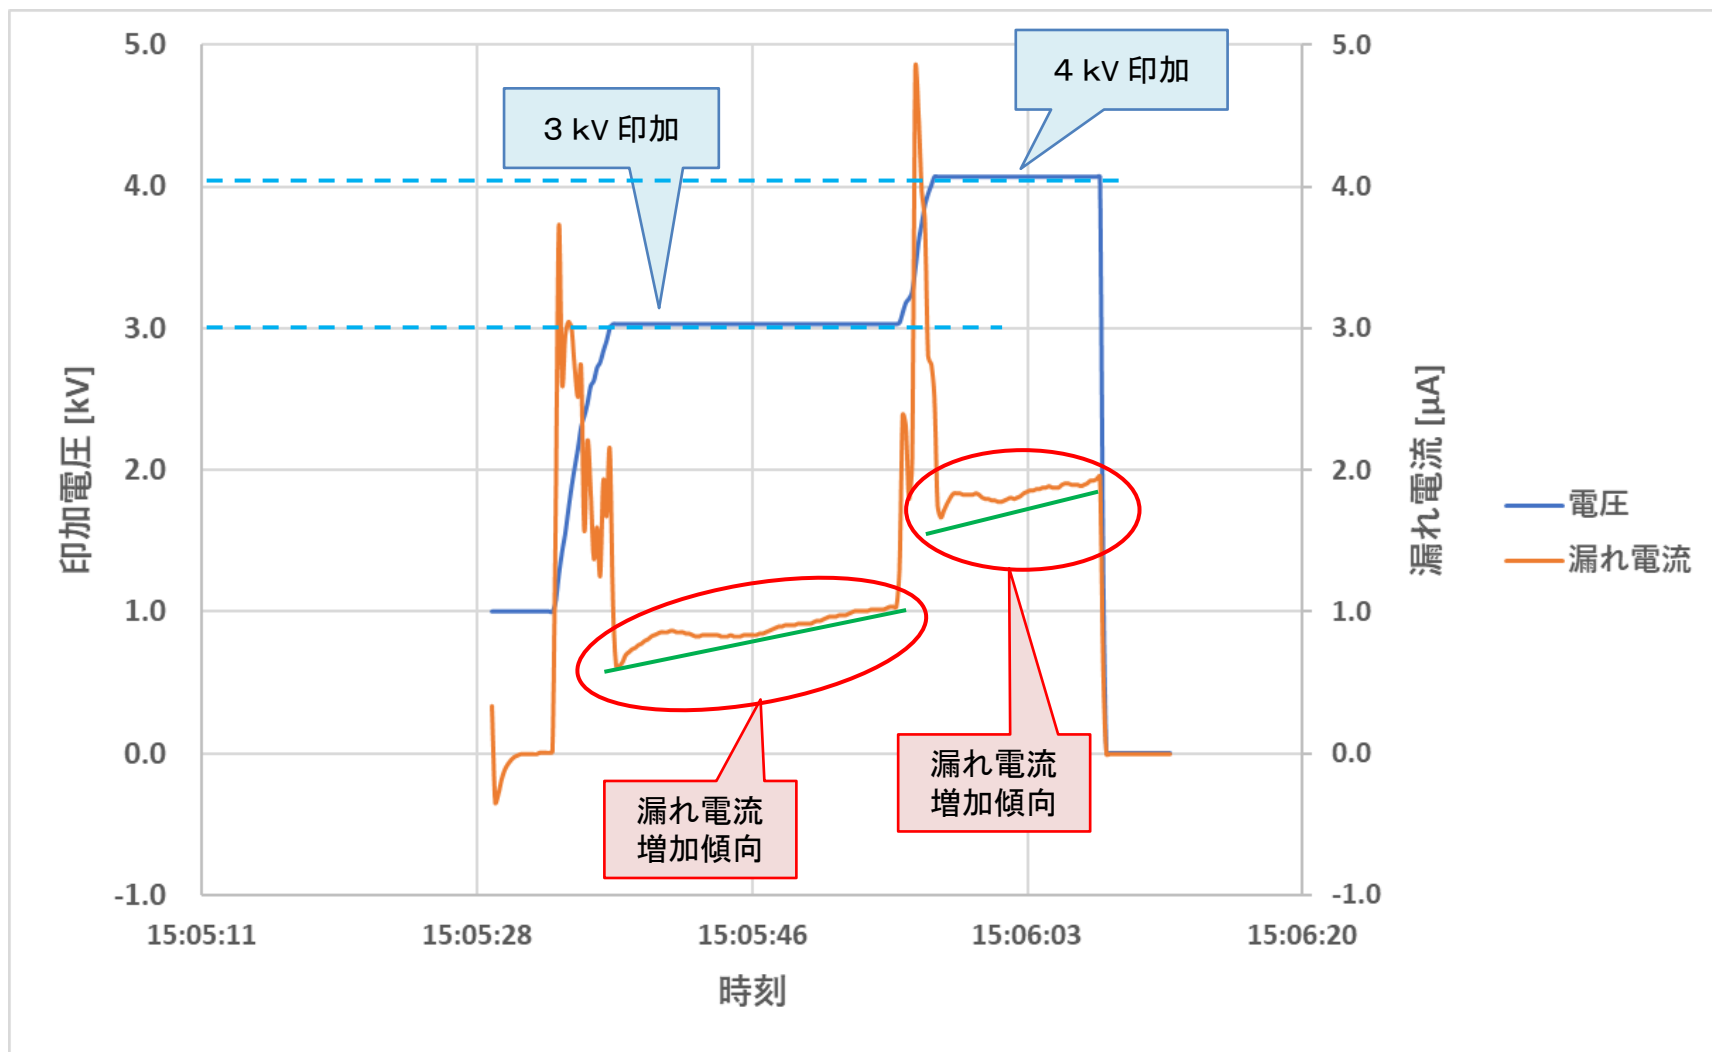
#### 引込高圧ケーブル測定記録(赤相)

実測絶縁値 100 G $\Omega$ 以上／1 kV

3 kV印加後、漏れ電流の増加傾向が見られる

4 kV印加後測定中断

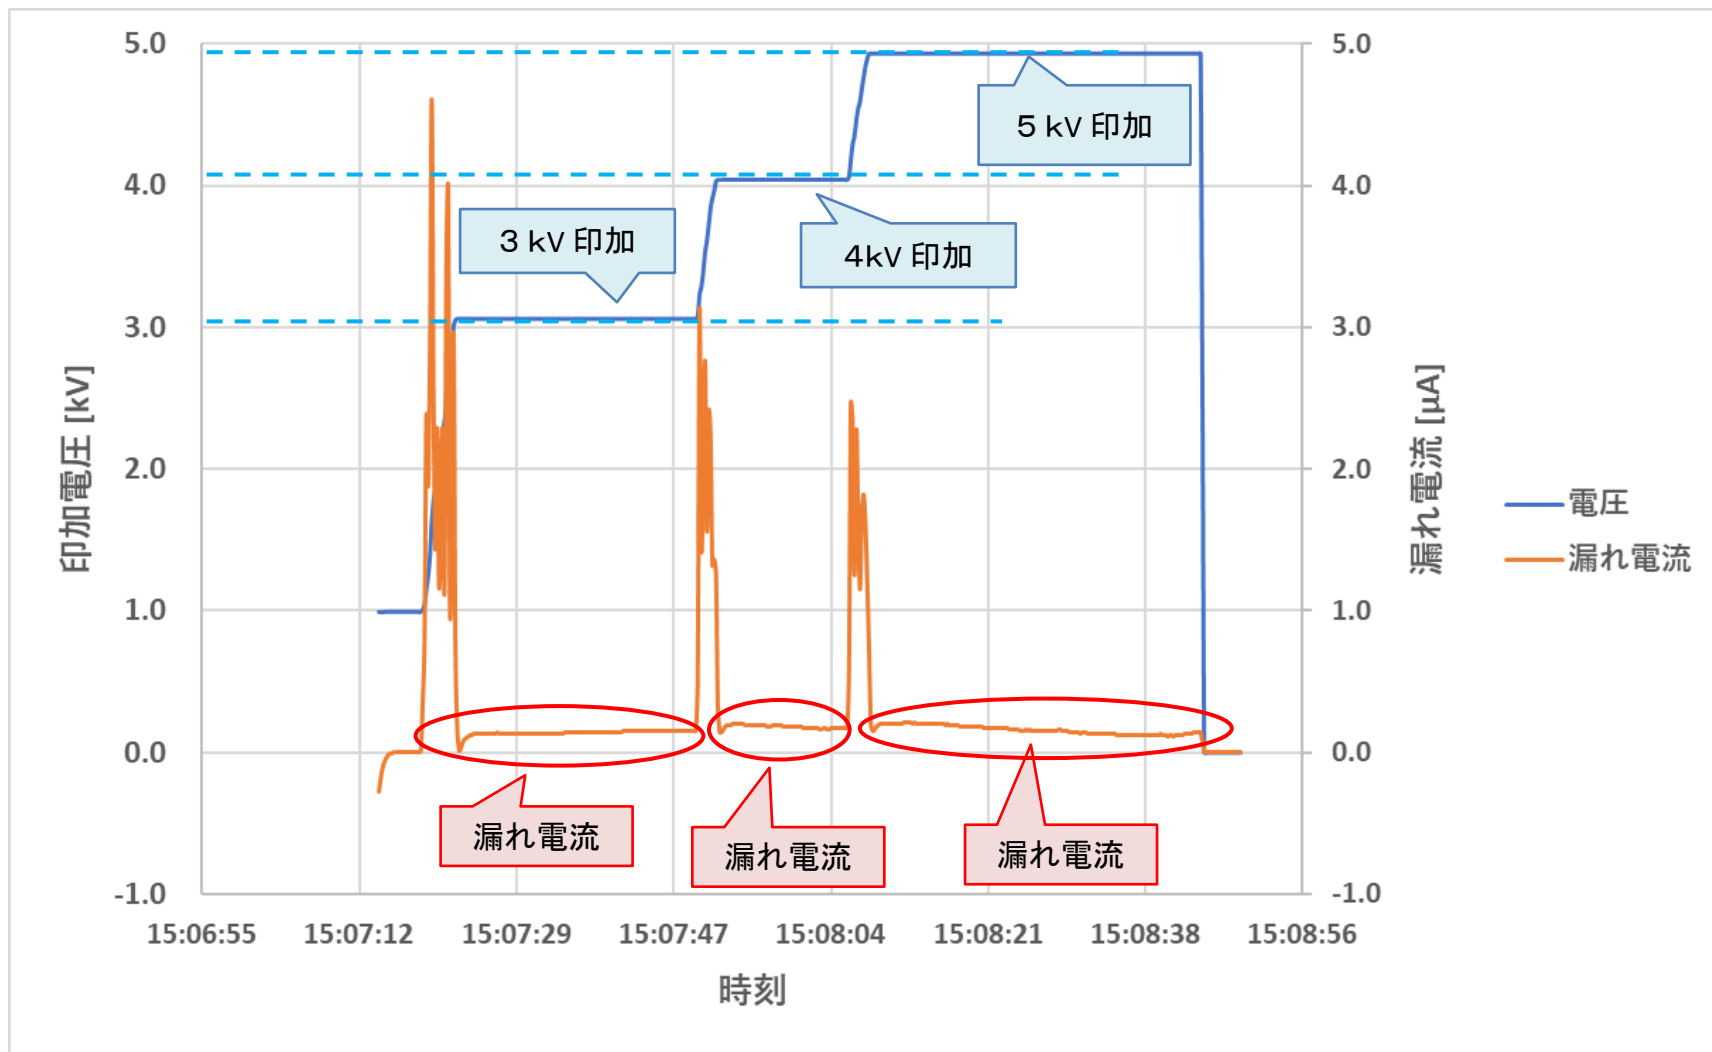
#### 引込高压ケーブル測定記録(白相)

実測絶縁値 100 GΩ以上／1 kV

3kV、4kV、5kV印加に対し、漏れ電流の増加傾向は見られないが若干の漏れ電流は観測される  
5kV印加後測定中断

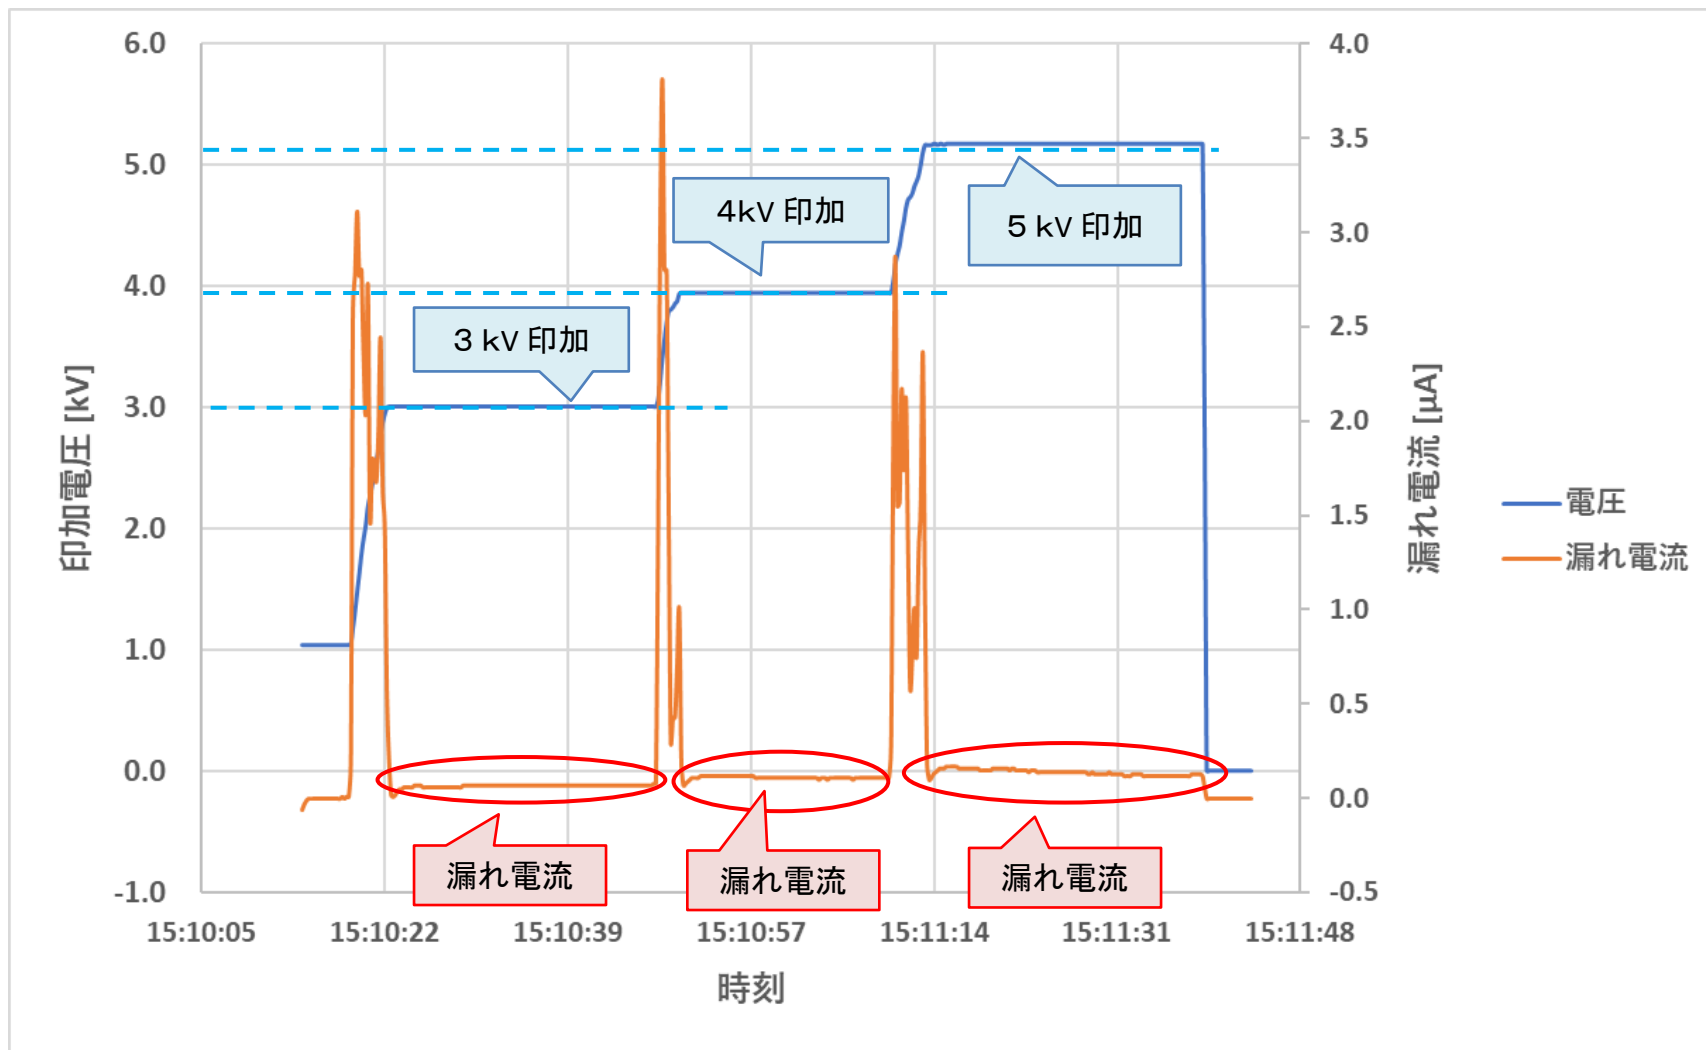
#### 引込高压ケーブル測定記録(青相)

実測絶縁値 100 GΩ以上／1 kV

3kV、4kV、5kV印加に対し、漏れ電流の増加傾向は見られないが若干の漏れ電流は観測される  
5kV印加後測定中断

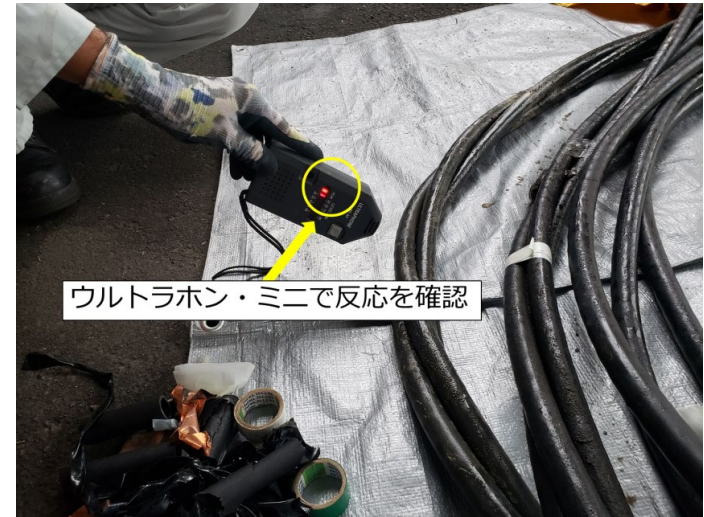
ケーブル更新状況

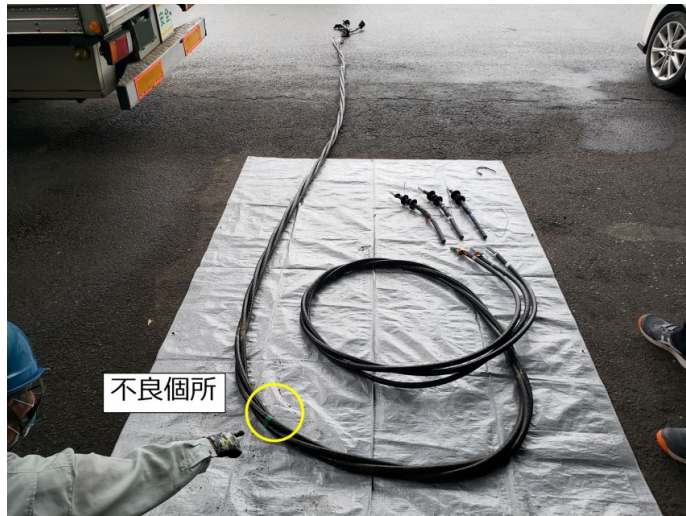
ウルトラホン・ミニで反応を確認

不良個所を特定するのにDI-11Nで11kVまで印加するも絶縁破壊せず、DC耐圧試験器で13kV印加で絶縁破壊し、ウルトラホン・ミニで特定

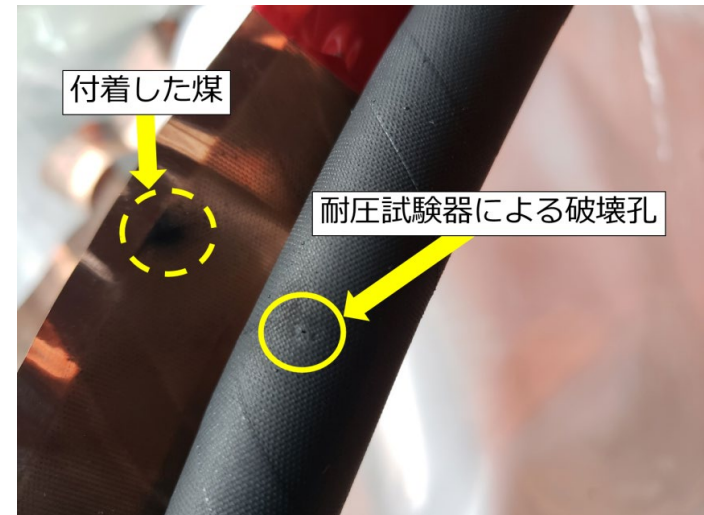
不良個所

ケーブル装柱状態を模擬する。絶縁破壊の位置

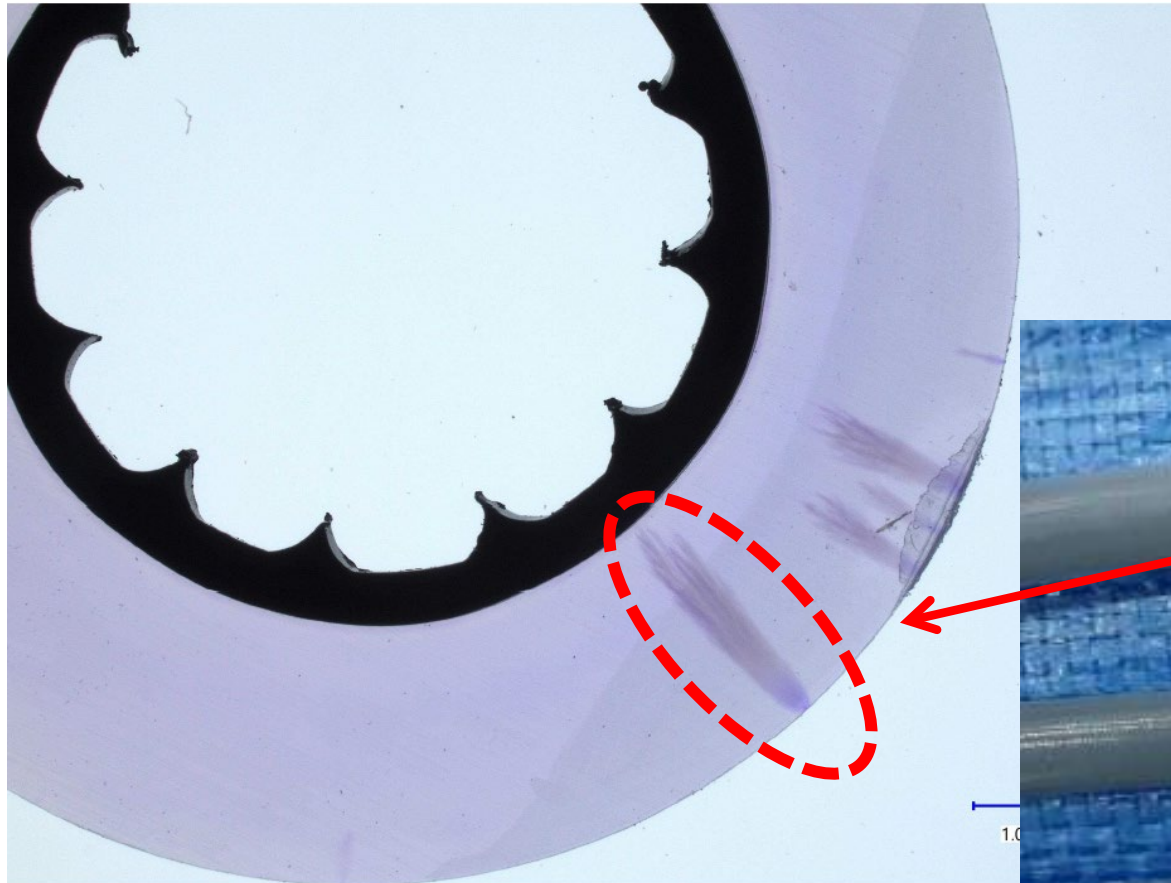
絶縁破壊箇所の詳細

評価機関にケーブルの分析を依頼。  
絶縁破壊させた箇所付近1m(3相分)を資料として送付(分析に半年程かった)。

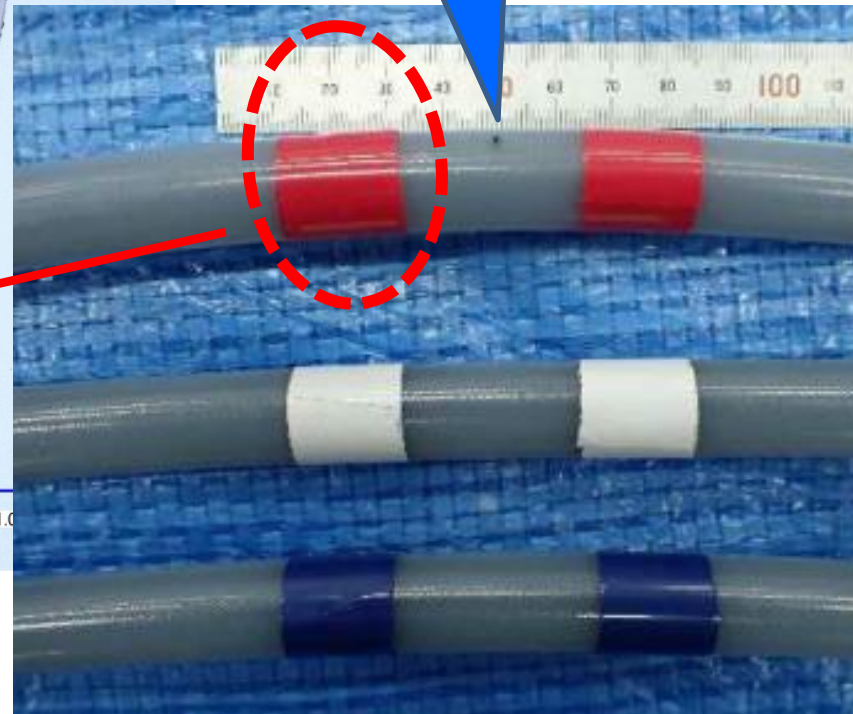
絶縁破壊孔(赤相)

最も絶縁が低く、絶縁破壊させた近くには  
今にも貫通しそうな針状水トリーが確認される。
