SAFETY EDUCATION ／ 保安教育資料　　KDK-HK-2026-11 ／ 2026年11月号

形の合わないプラグは、つながない。差すときは、奥まで

2026年11月号 ／ 北村電気管理事務所とご契約のお客さま用

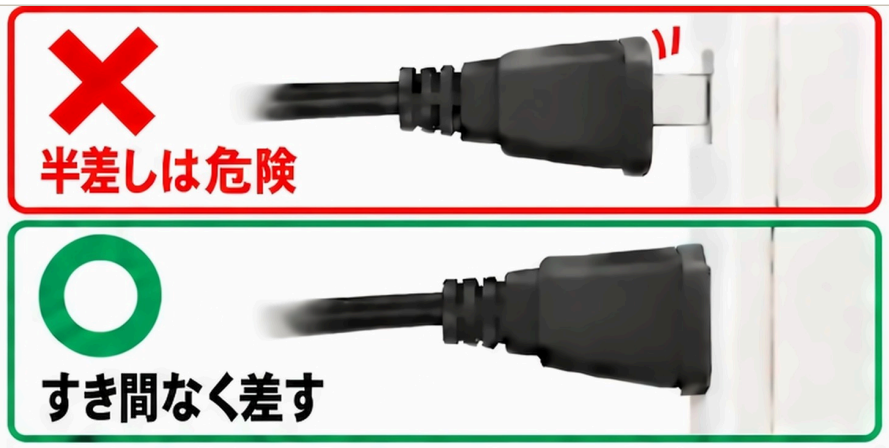
コンセントまわりの、4つの落とし穴

01 形が合わない

アース付きの3ピンのプラグを、2穴の延長コードやコンセントに無理に差さないでください。
奥まで入らず、金属の刃がのぞいたまま電気が通ることがあります。
アースのピンを折ったり曲げたりするのも、やめてください。

アースは、機械の中で漏電したときに、電気を人ではなく地面へ逃がす道です。
2穴につなぐと、その道もつながりません。**形が合わないのは「つながないで」という合図です。**

02 奥まで入っていない

プラグとコンセントのあいだに、すき間はありませんか。
金属の刃が見えていたら、そこには電気が来ています。指や金属が触れると感電します。

すき間にはほこりもたまり、発熱や発火（トラッキング現象）の原因になります。**差すときは奥まで。**
プラグがゆるくて抜けかかるコンセントは、使わずに、社内の電気ご担当者へ知らせてください。
壁のコンセントの取り替えは、電気工事士の資格が要る工事です。

03 子どもの手が届く

お子さまが出入りする職場（福祉施設・店舗の売り場・待合など）では、
低い位置のコンセントに気をつけてください。
消費者庁と国民生活センターの「医療機関ネットワーク」には、
2021年4月から2026年7月までに、15歳以下の子どもが
コンセントなどで感電・やけどをした事故が38件寄せられ、**うち8件は入院が必要でした。**

いちばん多かったのは、差込口に**ヘアピンや針金などを差し込んだ事故（28件）**です。
使わない差込口にはコンセントカバーを。延長コードを床に出しっぱなしにしないことも大切です。

04 暖房器具と延長コード

電気ストーブやヒーターは、電気をたくさん使う器具です。
取扱説明書で、延長コードの使用を禁止しているものもあります。
できるだけ壁のコンセントに直接つないでください。

延長コードを使うときは、つなぐ器具の合計が、延長コードに書かれた「合計○○Wまで」を超えないように。
束ねたままや、物の下敷きにして使わないでください。
NITE が集めた2012～2016年度の事故では、
延長コードなどの配線器具の事故は、毎年12月から3月がいちばん多くなっていました。

職場の延長コードとプラグを、一度ぜんぶ見て回りましょう。
形が合わないままつないでいるもの、奥まで入っていないもの、刃が曲がっているもの、
コードの被覆が破れているもの。
年末の大掃除のついでに、**プラグの根元のほこり**も取ってください。
延長コードを貸し出したり、行事で用意したりする職場では、
貸す前に、つなぐ機械のプラグの形と、
延長コードの差込口の形が合っているかを確かめてください。
3ピンのプラグには、アース付き（3穴）の延長コードを。
